KONFERENCJA - Nowoczesne nawierzchnie drogowe

Warsaw, 18 October 2023

Recykling istniejącej nawierzchni asfaltowej na autostradzie A4 z zastosowaniem mieszanki MCE wraz z jej oceną stanu technicznego przed pierwszą wymianą warstwy ścieralnej

Konrad Jabłoński

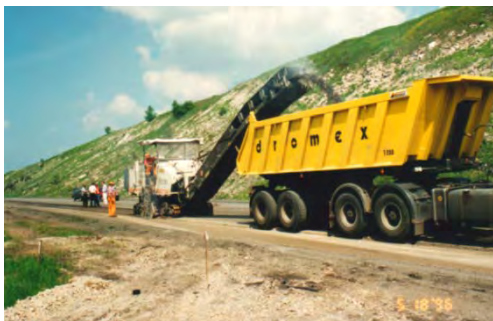
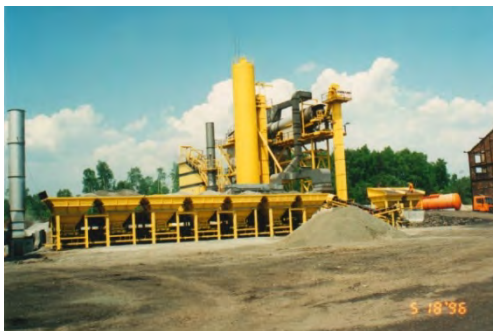
1. Wprowadzenie: wnioski z analizy odwiertów w osi „nowych” pęknięć i ich rozwartość wykazała min. , ze **pęknięcia** :
 - miały charakter odbity **<=>** rozkruszenie podbudowy betonowej i stabilizacji gruntu cementem,
 - Przypadki **braku warstwy stabilizacji gruntu cementem**
 - w miejscach naprawianych siatką, otworzyły się w **7%** pęknięć
 - pęknięcia **nie wystąpiły** na odcinku całkowicie przebudowanym z zastosowaniem podbudowy asfaltowej zamiast kruszywa związanego cementem (przejście przez **Wał Tęczyński** **←** wypiętrzenie skał diabazowych

Przejście przez „Wał Tęczyński

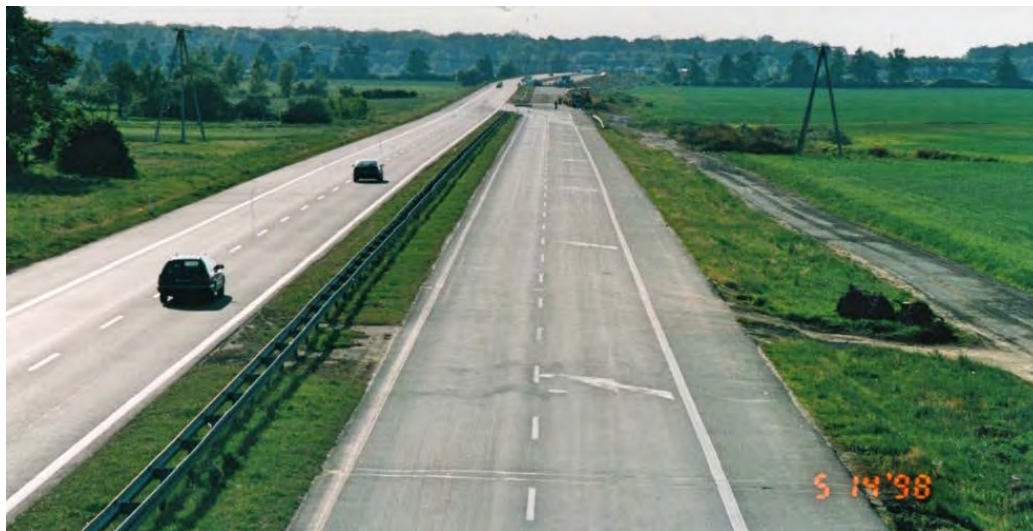
Stan nawierzchni autostrady A4 na odcinku między węzłami: Brzeg i Opole Zachód:

Na obu jezdniach, o łącznej **długości ponad 44 km**, (wyk. w latach 1973–1992), należało naprawić **ponad 1500** spękaniem odbitych

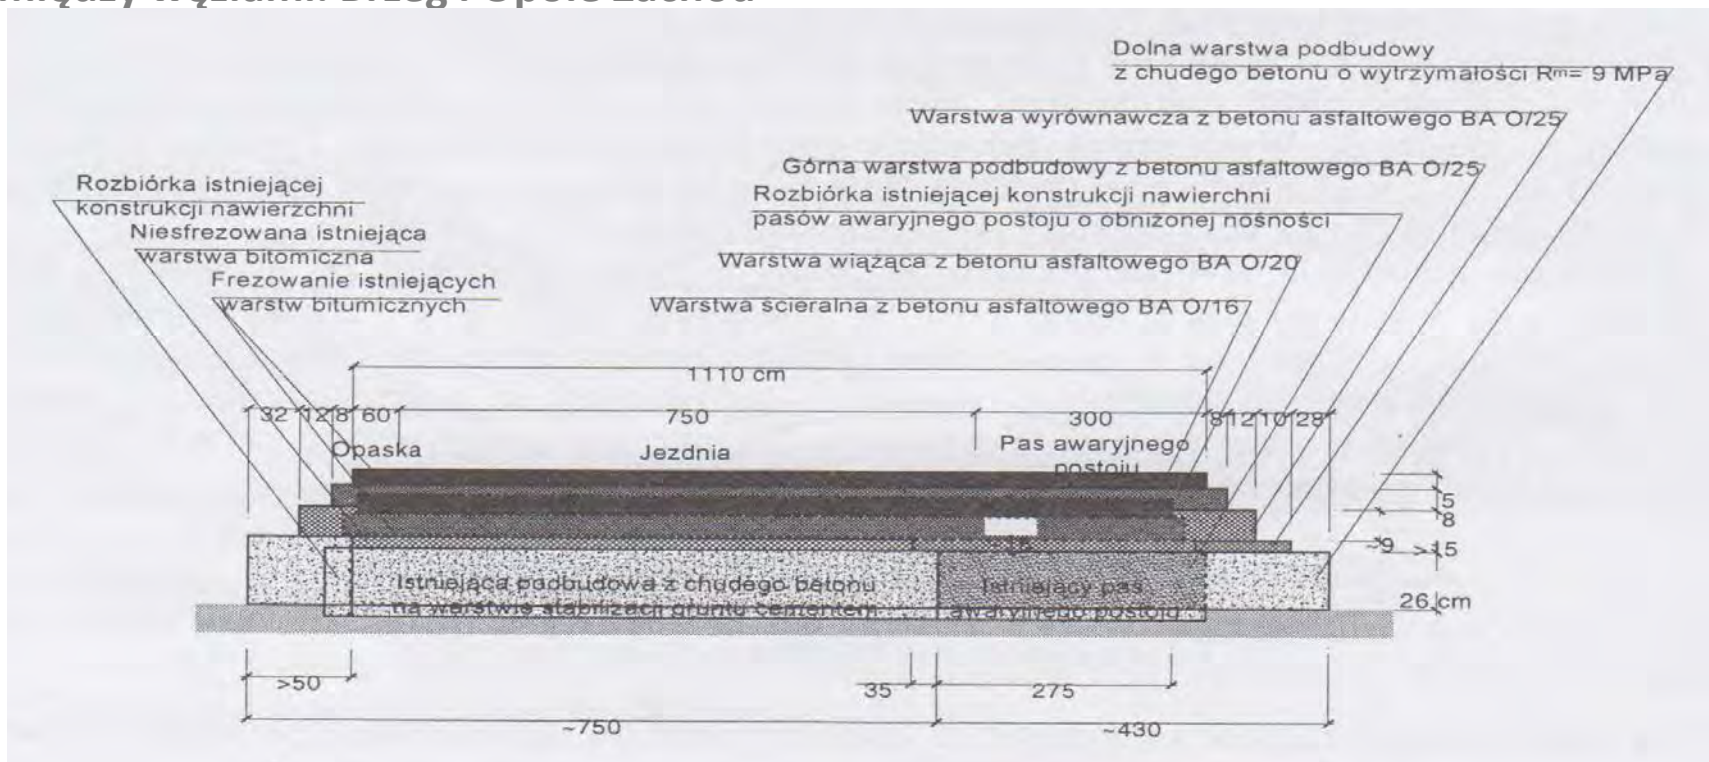
1.2. Lokalizacja i zakres modernizacji asfaltowej nawierzchni autostrady A4 na odcinku między węzłami: Brzeg i Opole Zachód

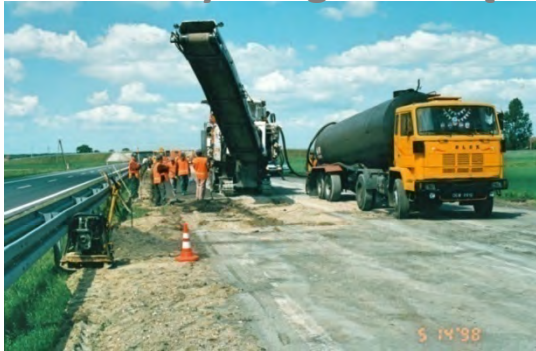
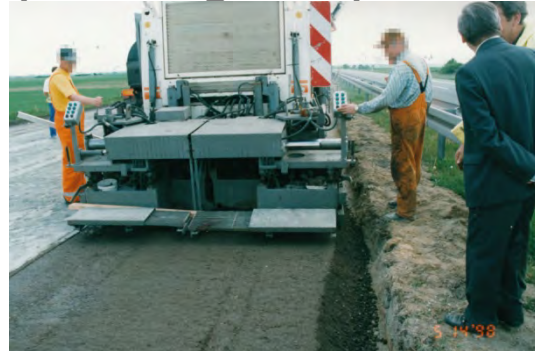
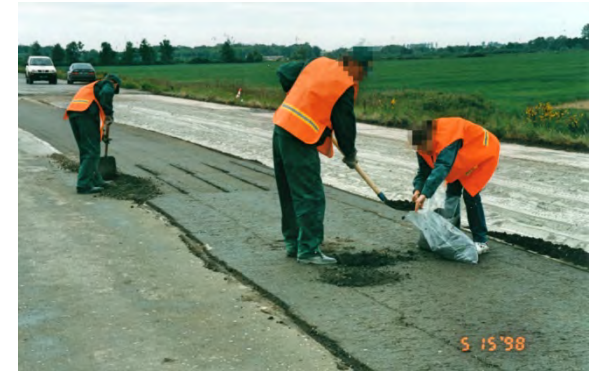
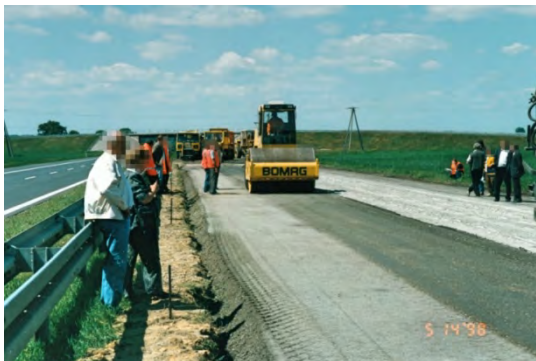
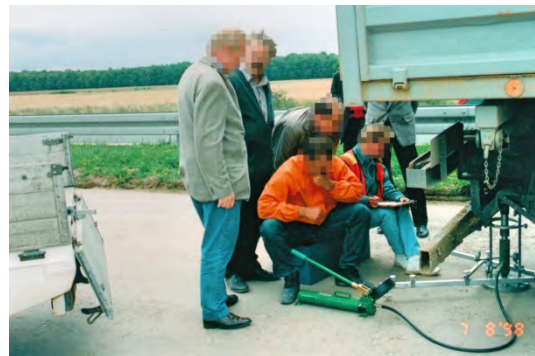
W połowie maja 1998 r. wykonano 2 odcinki doświadczalne podbudowy z MCE metodą *in situ*, z podziałem na 4 sekcje (po 50 metrów długości każda),

- **Cementu: 2,8 - 4,1 % *m/m*,**
- **wolnorozpadowej emulsji asfaltowej K3 - 60: 4,0 - 6,6% *m/m*,**
- **kruszywa doziarniającego 0/31,5: 20 - 30% *m/m*,**
- **destruktu asfaltowego z warstwy podbudowy asfaltowej: 30 - 40% *m/m***
- **Destrukt betonowy z z podbudowy chudego betonu: 40 – 50% (*m/m*)**

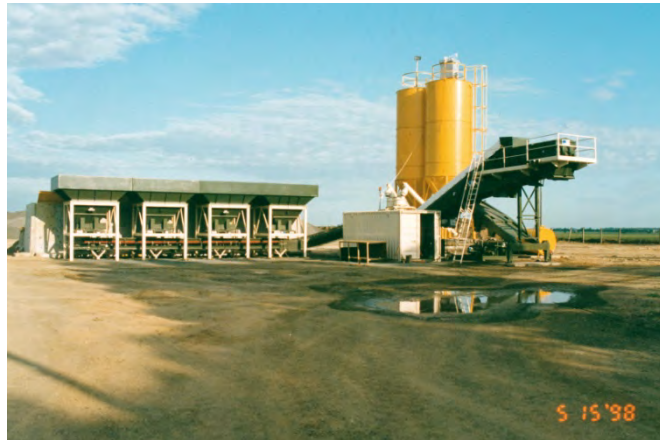
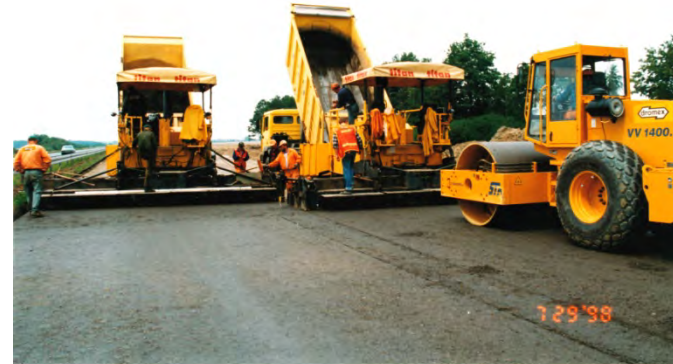
W dniu 22 czerwca 1998 r. wykonano trzeci odcinek próbny z mieszanką MCE (12,36 m), układarkami i kompletem walców ogumionych, stalowo-gumowych i stalowych, warstwą grubości 23 cm

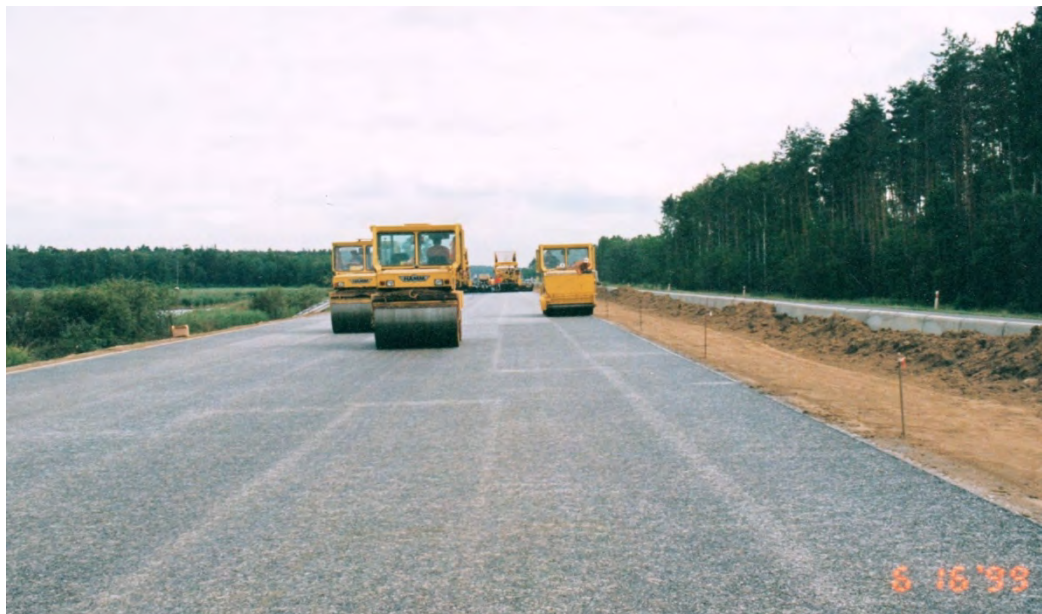
Uwaga do oceny właściwości eksploatacyjnych warstwy ścieralnej (SMA zamiast BA)
wdrożonej na wszystkich trzeci kontraktach: najpierw an kontrakcie 4, a później na
kontraktach 3. i 5.
